LA MUNICIPALITE
D'ORMONT-DESSUS
1865 LES DIABLERETS

Ormont-Dessus, le 2 novembre 2018

Préavis municipal n°10-2018, relatif à la réfection des paravalanches du Chaussy suite aux dégâts de l'hiver 2017-2018

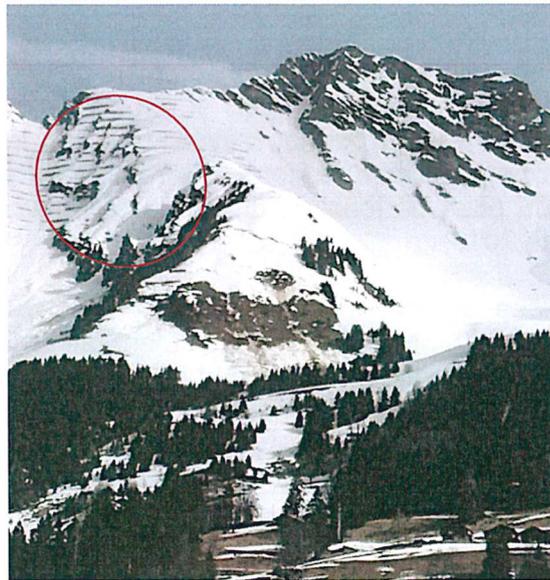
La hauteur de neige atteignait 3.50 m à la fin mars 2018 à la station IMIS. Elle pouvait être supérieure à 4.0 m dans les combes et dans les zones de dépôt de neige soufflée par le vent. Les ouvrages au centre des secteurs étaient recouverts entièrement de neige. La surhauteur est difficilement mesurable ; elle pourrait atteindre 50 à 80 cm sur certaines claies, même sur les Dk 4.0 m.

Prise de vue du 08.04.2018 sur le secteur des Prés de Châtillon (photo : Olivier Roch). Les claies métalliques au centre du secteur sont entièrement recouvertes (Dk = 4.0 m).
